R A I L

RÉFLEXIONS

Numéro 19 – Novembre 2003

SUR LA SÉCURITÉ DES TRANSPORTS

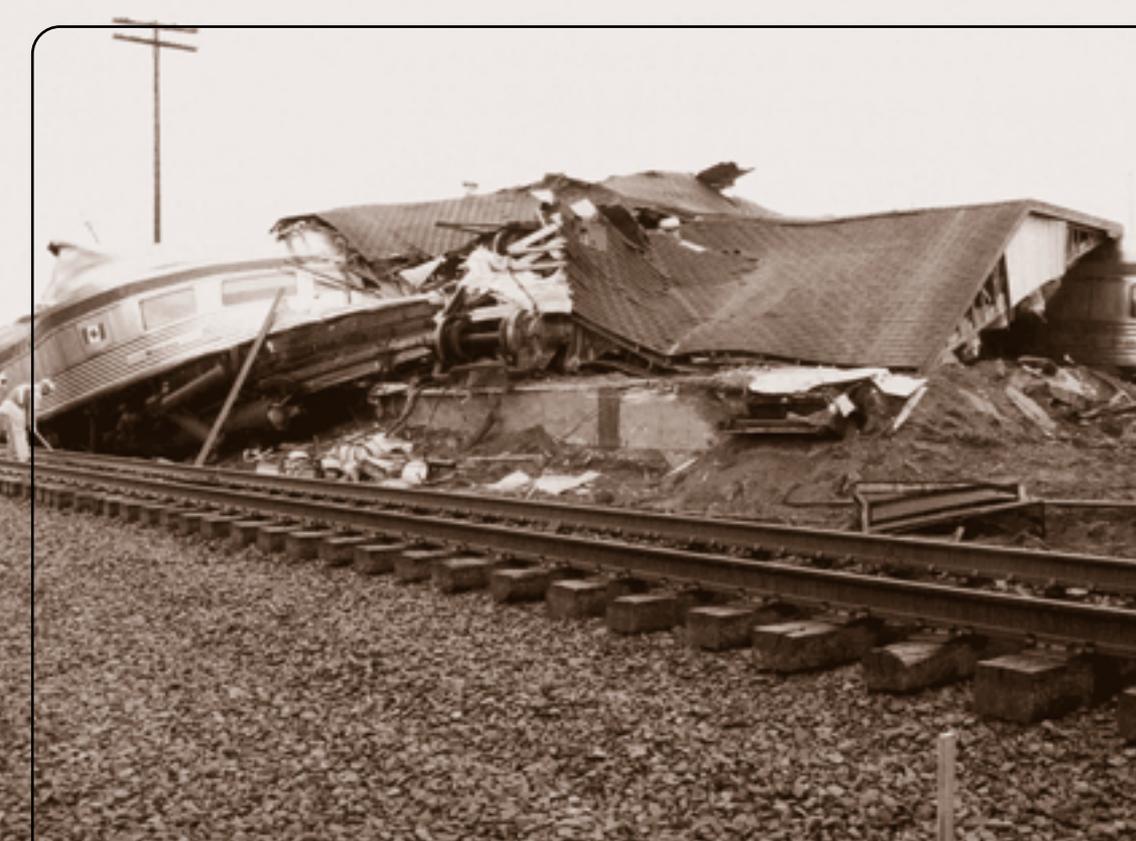
Domages causés à la voiture-restaurant et au commerce de fournitures agricoles. Notez le mur de fondation et la toiture de l'immeuble au centre de la photographie.

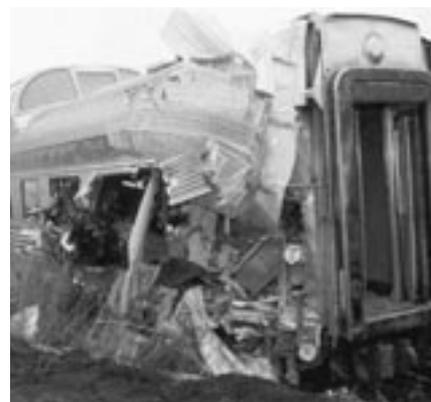
Dommages causés à la voiture Skyline suite au choc contre le mur de fondation d'un commerce de fournitures agricoles.

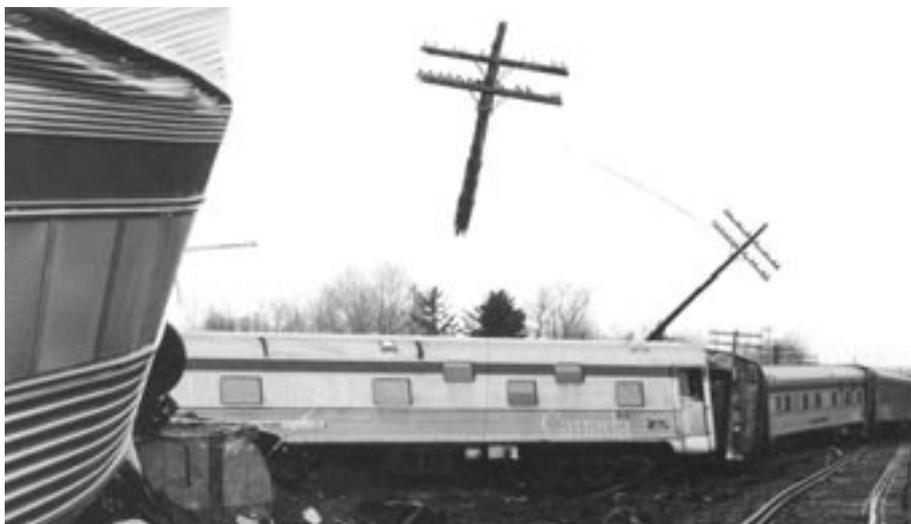
Vue de l'arrière du train à partir de la voiture-restaurant.

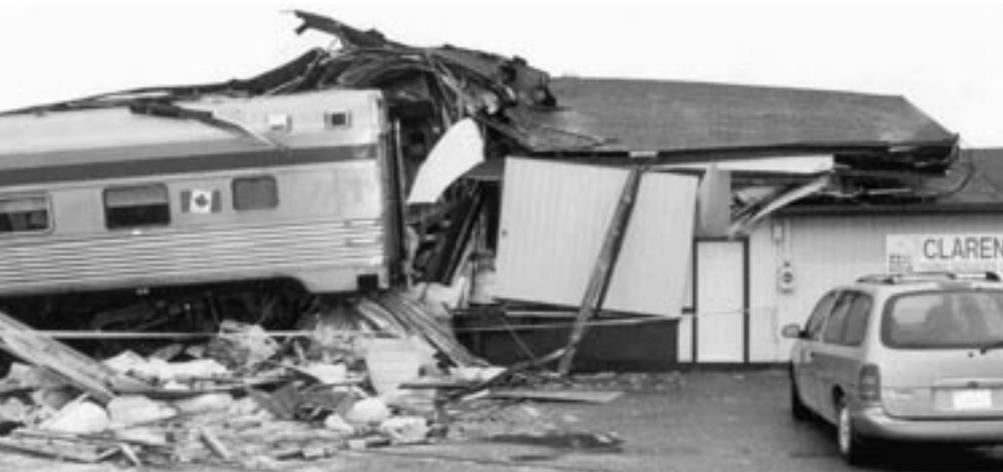
Voiture-lit et commerce de fournitures agricoles.

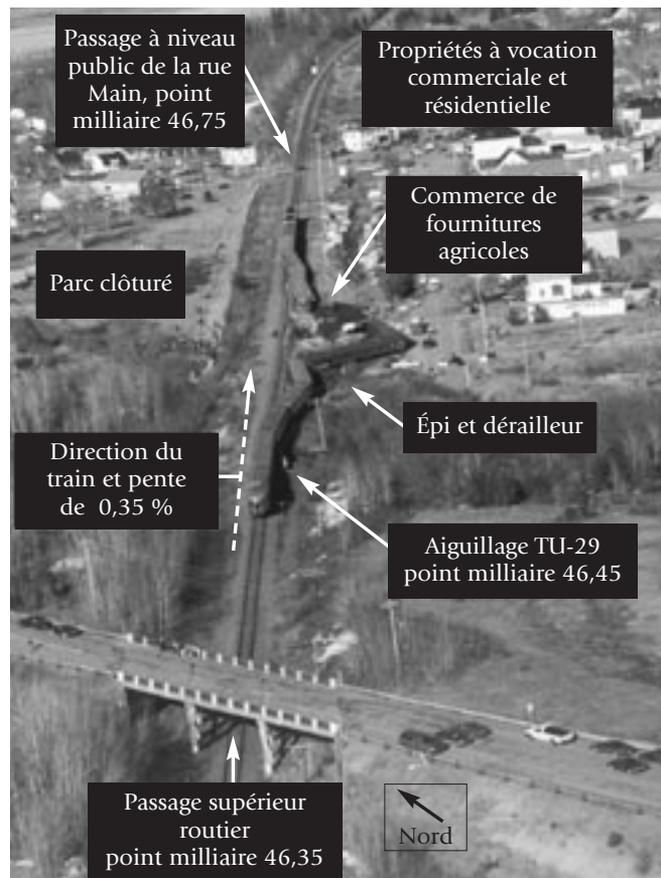
Vue aérienne des lieux de l'accident dans le sens de la marche du train.

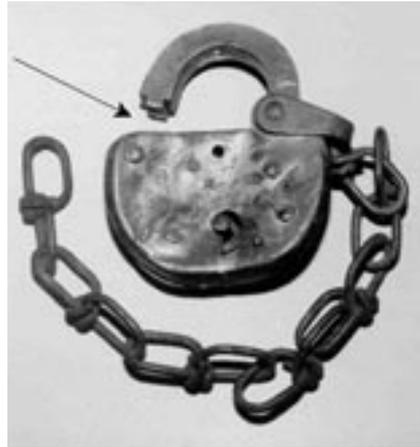
Il n'y a aucune incertitude quant à la cause de l'accident, car les dommages au cadenas d'aiguillage et à la chaîne indiquent clairement que l'aiguillage a fait l'objet d'une manipulation intempestive. L'appareil de manœuvre d'aiguillage de modèle standard 31B était équipé d'un cadenas d'aiguillage standard du CN. Le mécanisme de fermeture de l'arceau

était brisé et le cadenas pendait au bout de la chaîne servant à fixer le cadenas à l'appareil de manœuvre. On a relevé de nombreuses bosselures et déformations sur le cadenas. La Gendarmerie royale du Canada (GRC) a par la suite mené une enquête criminelle au terme de laquelle un adolescent de l'endroit a plaidé coupable à une accusation de « méfait susceptible de mettre la vie d'autrui en danger ».

Cadenas d'aiguillage endommagé. Notez les dommages subis par le mécanisme de fermeture de l'arceau (flèche).

Suite à cet accident, le CN et le Chemin de fer Canadien Pacifique ont tous deux revu leurs politiques et leurs pratiques

relatives à l'installation des cadenas d'aiguillage à haute sécurité. Dans le cadre de cette révision, plusieurs milliers de cadenas d'aiguillage à haute sécurité ont été installés sur tous les aiguillages de voie principale à manœuvre manuelle, aussi bien en territoire à signalisation automatique qu'en territoire dépourvu de signalisation. On a accordé la priorité aux endroits où des trains de voyageurs circulaient et aux secteurs susceptibles de subir des actes de vandalisme. Chaque compagnie a révisé les articles pertinents de ses circulaires sur les méthodes normalisées, de façon qu'elles tiennent compte des exigences plus rigoureuses concernant les cadenas.

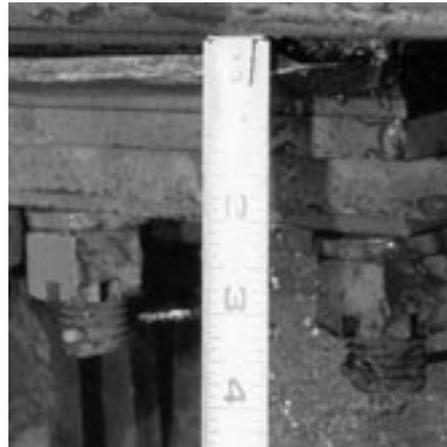
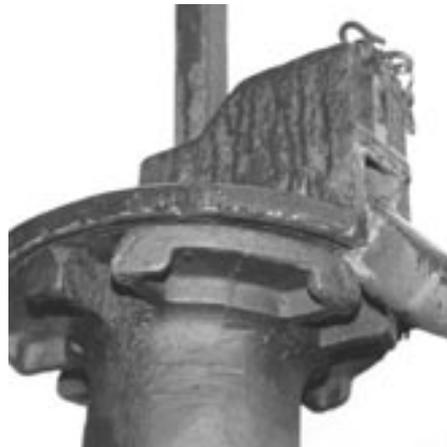
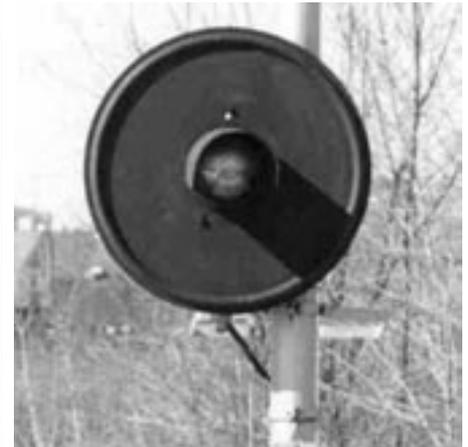
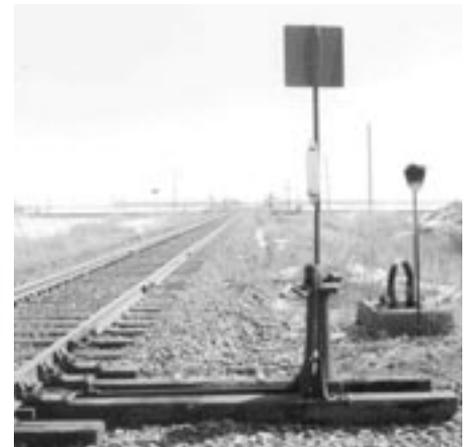
Quand le verrouillage d'un aiguillage est compromis, mais que les pointes d'aiguille n'ont pas bougé d'au moins 1/4 de pouce, le système de signalisation continue d'indiquer que l'alignement de l'aiguillage est conforme aux attentes. De même, si des pointes d'aiguille à manœuvre manuelle sont déplacées après qu'un train a dépassé le dernier signal, le

signal ne communique pas ce dernier changement à l'équipe du train. Dans une telle situation, l'équipe d'un train qui approche ignorerait que la position de l'aiguillage suivant représente un danger. C'est ce qui est arrivé lors de cet accident-ci.

Les photographies du haut montrent que les pointes d'aiguille sont ouvertes de 3/16 de pouce, mais que le signal de CCC montre un feu vert. Les photographies du bas montrent un levier de manœuvre d'aiguillage déverrouillé et partiellement relevé, alors que la cible d'aiguillage est au vert.

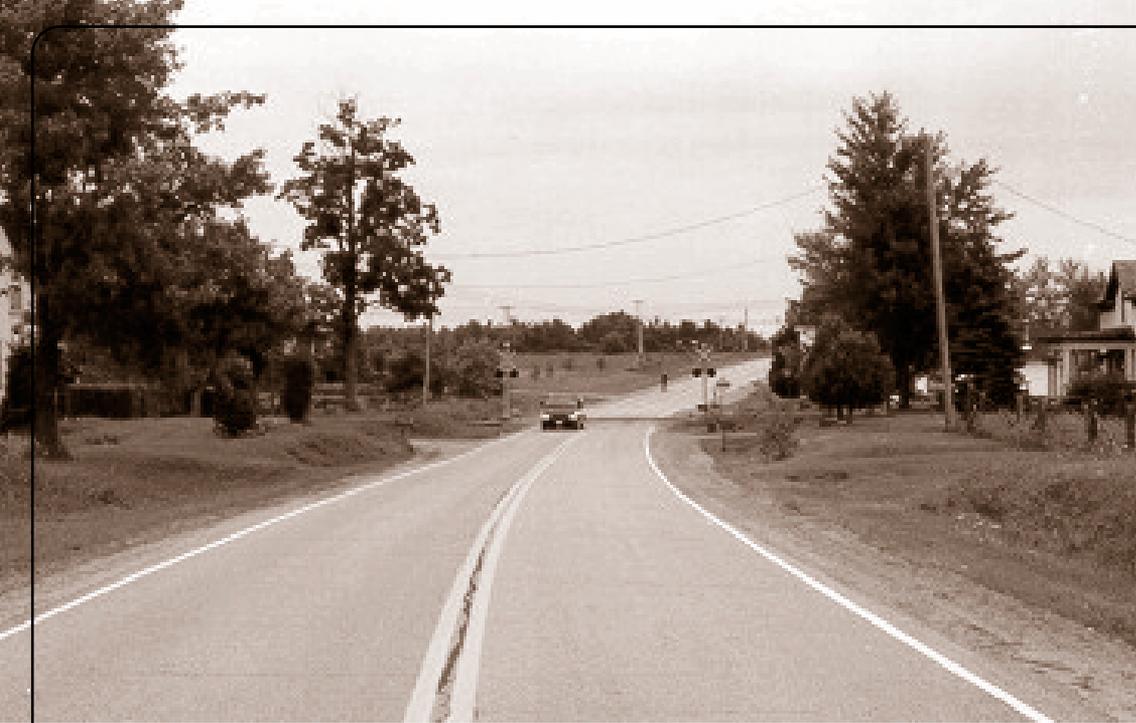
Passage à niveau
du point milliaire
18,13 de la
subdivision
Brockville du
CFCP, vu de
l'ouest.

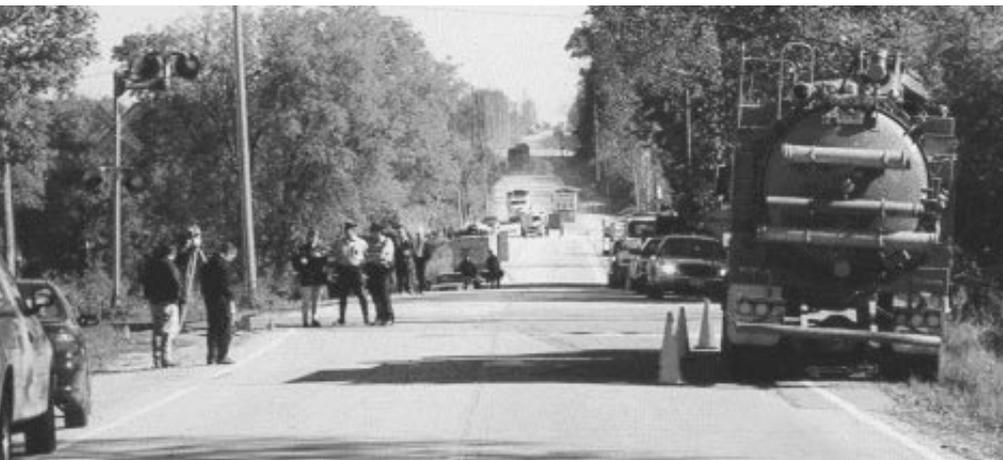
Emplacement du camion de la Ontario Excavac Inc. Vue du nord.

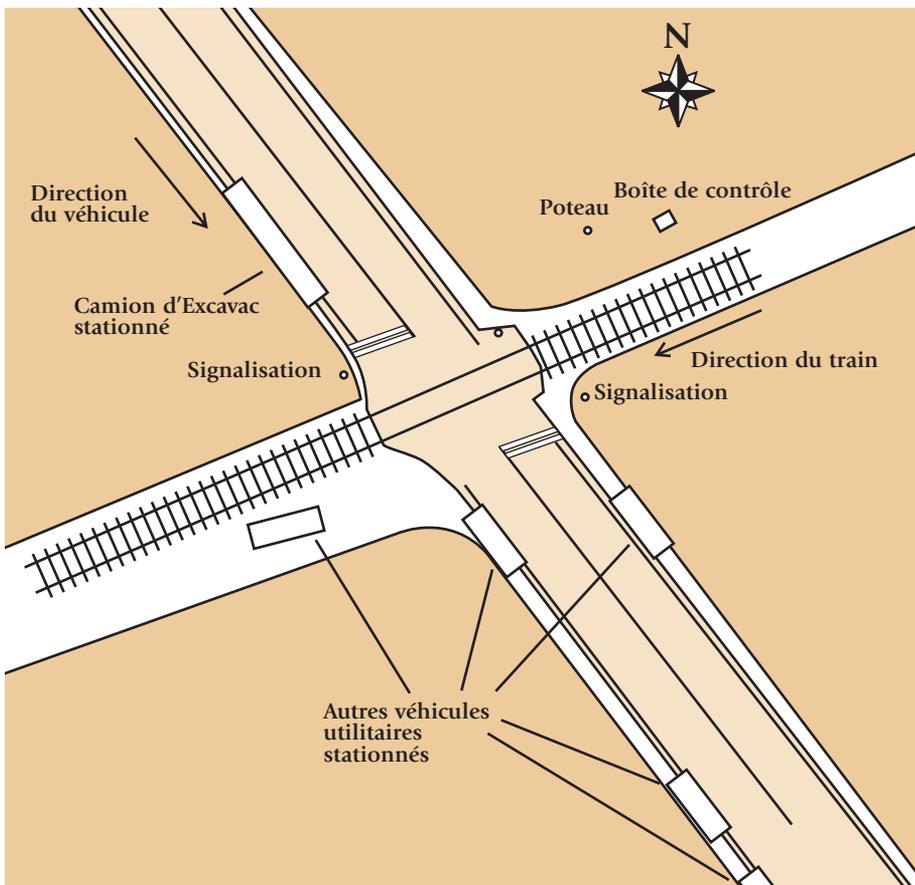
Diagramme montrant les lieux de l'accident.

Vers 7 h 45, alors qu'un véhicule en provenance du nord s'approche lentement du passage à niveau alors que les dispositifs de protection aux passages à niveau sont activés. Au moment où le véhicule passe à côté du camion stationné, le conducteur semble concentrer son attention vers l'ouest, du côté sud du passage à niveau, là où la plupart des véhicules et des travailleurs de la construction se trouvent. Un travailleur de la construction, s'apercevant que le véhicule va croiser la route du train, s'avance vers la voie ferrée en agitant les bras pour faire signe d'arrêter, mais le conducteur ne semble pas le remarquer. Venant de l'est, le train arrive à la hauteur du passage à niveau à une vitesse de 60 mi/h faisant entendre le sifflet et la cloche. Le train heurte le véhicule au moment où celui-ci s'engage sur le passage à niveau.

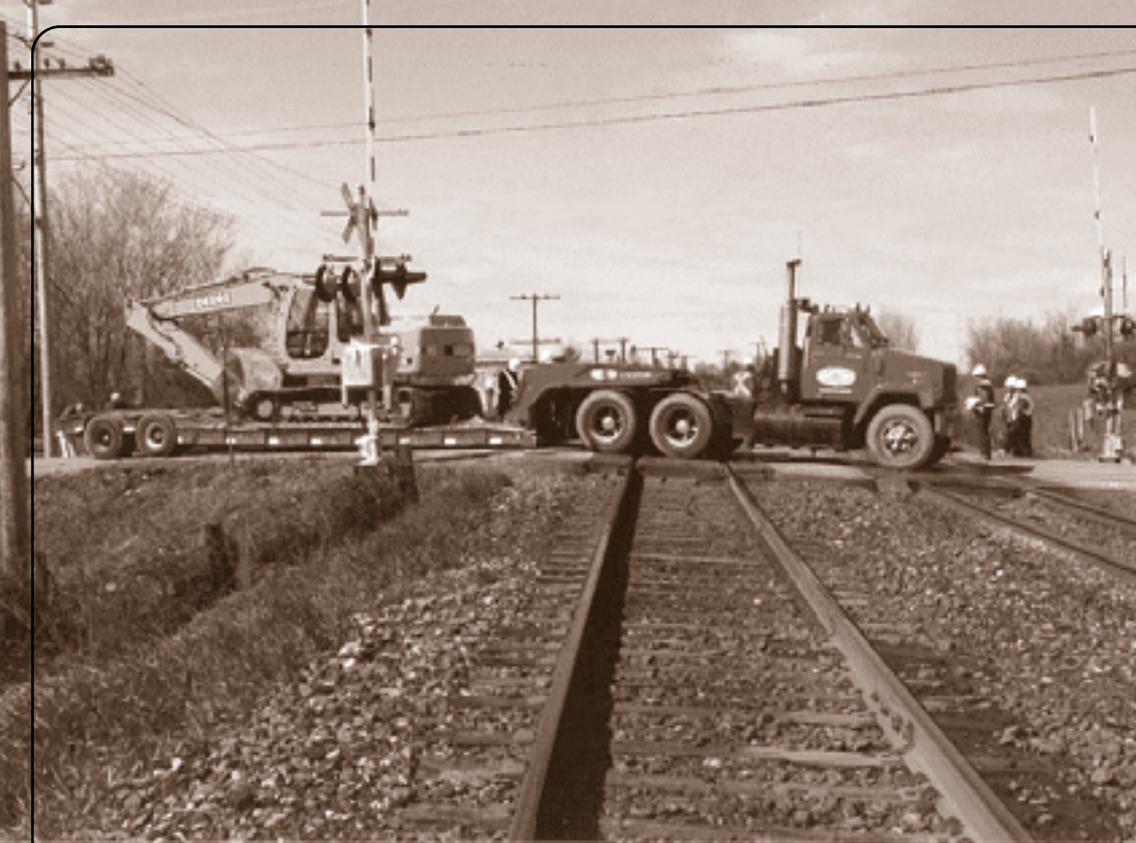
Simulation d'un camion traversant les voies au point de contact avec la chaussée.

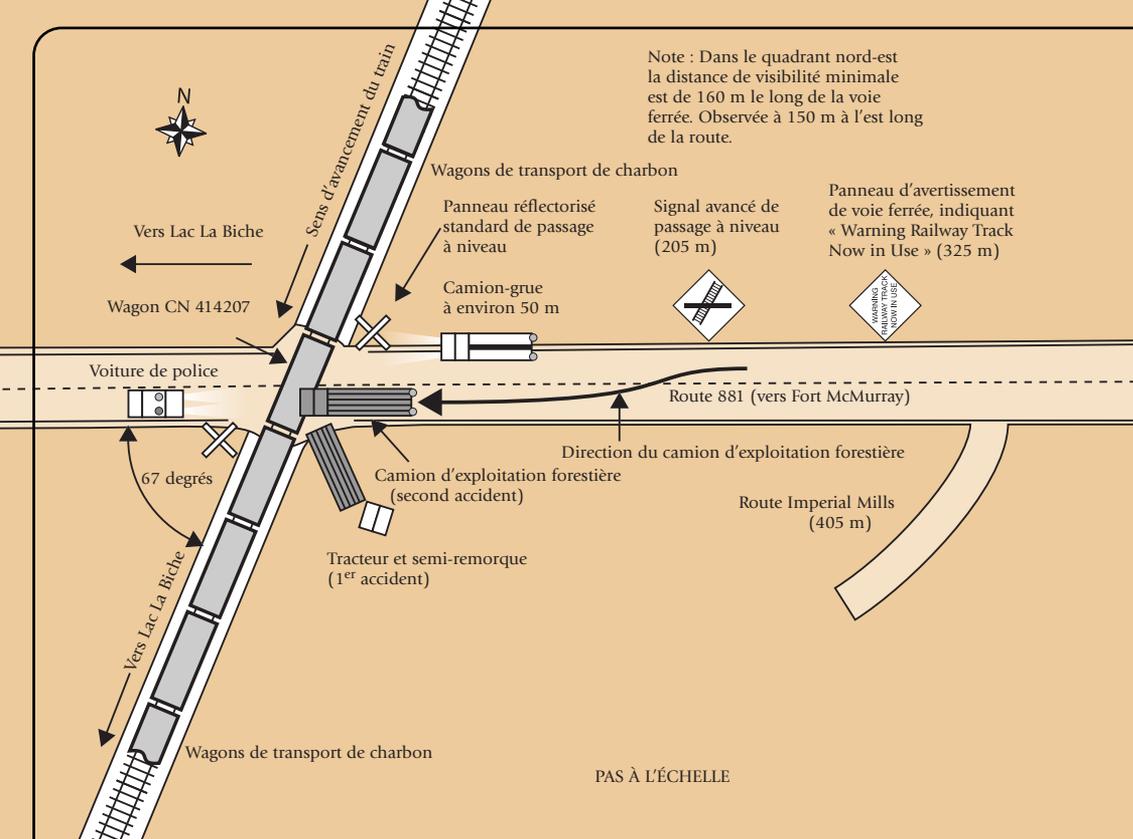
Croquis montrant la disposition du passage à niveau du point milliaire 138,07.

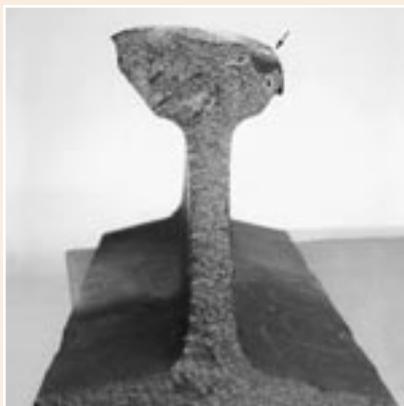
Quoique les deux défauts transversaux touchaient jusqu'à 5 % de l'aire totale touchée par la rupture du champignon du rail, il est vraisemblable qu'ils étaient moins étendus dans le secteur de détection des défauts du rail est passée dans le secteur et a fait des contrôles ultrasoniques et des essais par induction, 46 jours avant l'accident. La fiabilité de l'appareil de détection des petits défauts internes est réduite lorsque le rail est affecté de défauts de surface. Des défauts étaient présents sur la surface du rail en 1998, quand un programme de meulage a été planifié, (le meulage du branchement Carmangay n'a pas été fait en raison de risques extrêmes de feu de brousse), et ils se sont propagés depuis lors. Quand la voiture de détection des défauts du rail est passée dans le secteur en 2002, les défauts de surface ont caché la présence des défauts transversaux.

Défaut transversal affectant 5 % de la surface de rupture du rail.

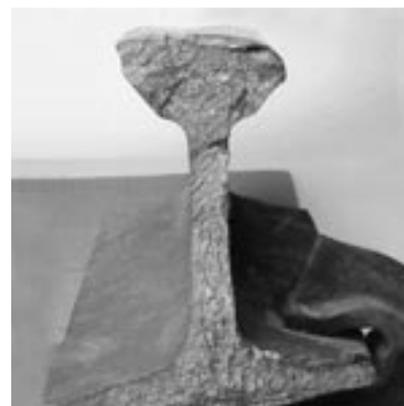
Défaut transversal affectant 3 % de la surface de rupture du rail.

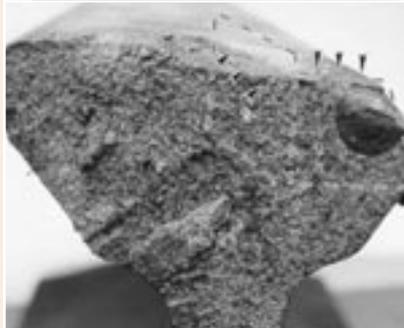
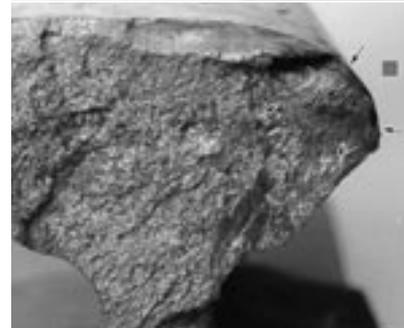
La fiabilité de l'appareil de détection des petits défauts internes est réduite lorsque le rail est affecté de défauts de surface.

En l'absence d'un programme de meulage, les défauts de surface ne sont pas corrigés et ils réduisent le rendement de la voiture de détection des défauts internes du rail. Le Chemin de fer Canadien Pacifique a terminé le meulage de tous les aiguillages de la voie principale de la subdivision Aldersyde en mai 2002.

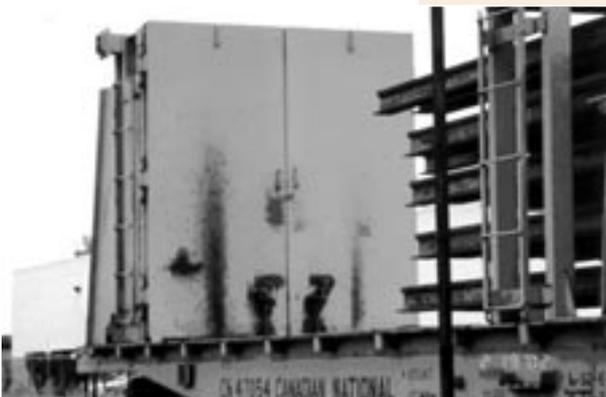
Parois de bout

La paroi était supportée par trois charnières. Les soudures étaient polies et ne montraient pas de signes de rouille, ce qui indique qu'elles s'étaient détachées récemment. Le dispositif de verrouillage de la paroi de bout consistait en deux ferrures soudées sur la face de la paroi, dans lesquelles une goupille de verrouillage glissait pour se fixer dans le plancher du wagon.

Les ferrures de la paroi et la goupille de verrouillage avaient disparu et les soudures des ferrures étaient couvertes de rouille. Il a été établi que, depuis une période indéterminée, on avait utilisé un bout de tuyau auquel une petite valve était fixée et qu'on l'avait inséré dans le plancher du wagon, devant la paroi de bout, afin de fixer la paroi en place. Ce dispositif de fortune n'a pas été retrouvé. La butée de paroi, soudée au côté du wagon n° CN 46570 pour empêcher la paroi de se balancer, avait disparu, et la soudure était couverte de rouille.
